CONTURO

Etanșare Mecanică tip 58A, 59A

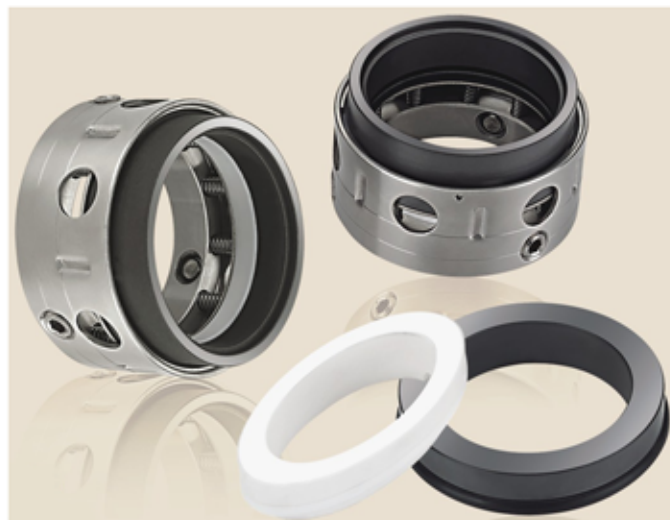
- Medii de etanșat: Produse petroliere, solvenți chimici, acizi slabi și mediu concentrați
- Temperatură: -40°C ~ 200°C
- Presiune: ≤ 10 bar
- Viteză: ≤ 20 m/sec

Materiale Componente Etanșări

•Inel Staționar

- Ceramică
- Carbură de Siliciu (SiC)
- Carbură de Tungsten (TC)
- Oțel Inox dur (SS316)

•Inel Rotativ

- Grafit (diferite impregnări)
- Carbură de Siliciu (SiC)
- Carbură de Tungsten (TC)

•Etanșare Secundară

- cauciuc Nitrilic (NBR)
- cauciuc EPDM
- cauciuc Fluoroelastomeric (VITON@)
- Teflon

•Arcuri (Arc) și alte componente metalice

- Oțel Inox (SS304 și SS316)

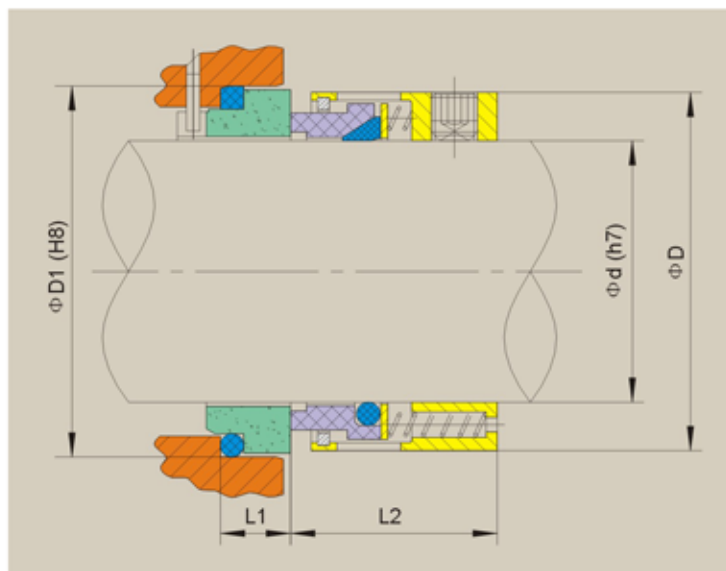
| | | d | D | D1 | L1 | L2 |
